竖井变形破坏机制与继续使用可行性探究

摘 要: 依据程潮铁矿地表变形、岩体变形和井筒裂缝监测资料, 分析东主井井筒变形破坏的成因, 总结井筒裂缝分布规律及其与采空区的关系, 通过数值分析探讨井筒继续使用的可行性。结合后期对地表与深部岩体较为详细的监测资料, 建立了倾倒破坏力学模型, 探讨井筒裂缝扩展与井区岩体水平位移之间的关系以及井区岩体分区与井筒裂缝分布之间的关系。研究结果表明, 东主井变形破坏是由地下采矿引起的, 岩体水平位移对井筒变形破坏起重要作用; 井筒的裂缝分布在空间上与采空区的位置有关, 井筒的东面和西面裂缝发育, 南面和北面基本无裂缝。由数值计算结果可知, 井区地表与岩体变形将继续加大, 但不会发生整体失稳破坏。对比岩体分区与裂缝分布发现, 井筒的裂缝分布在深度方向上与井区岩体分区有很好的对应关系。

Research on deformation mechanism and feasibility of continuous use of mine shaft

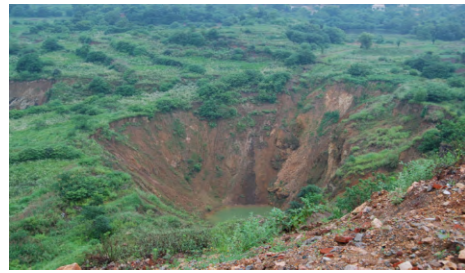
程潮铁矿东主井 1996 年井筒开始出现开裂，1998 年末东主井不再用于采矿运输，由于采矿活动不断向深部扩展，导致地表变形程度不断加剧，地表开裂范围不断向北扩展，在东主井以南出现多个塌坑，东主井井区围墙出现较大开裂，裂缝最大宽度约为 30 cm，卷扬机房基础、墙体及井筒等开裂变形也日益严重（见图 3）。罐笼尺寸被迫缩小，卷扬机和井架提升中心也进行了调整，井筒一直处于带病运行状态。至 2006 年底东主井井口相对于井底偏移了约 40 cm，井架发生明显倾斜，井筒开裂日趋严重，使用东主井受到严重威胁。根据矿山生产规划，2007-2009 年期间井下基建仍然需要使用该井提升废石，有必要了解井区岩体及井筒的变形状态与变形趋势，探讨其继续用的可行性，以保障矿山的正常生产。

(a) 东主井以南发育的塌坑

图 3 东主井井区周边塌坑与井区构筑物破坏情况
Fig.3 Collapse pit and building damage around East main shaft

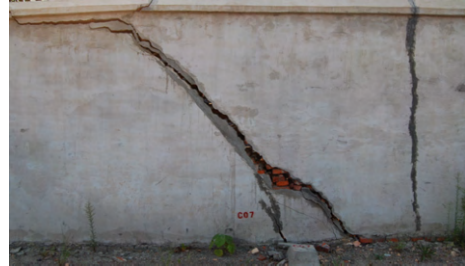
(b) 东主井井区围墙开裂情况

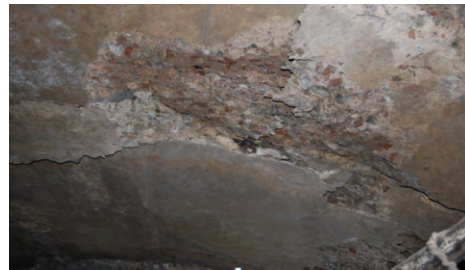
(c) 东主井井筒结构破坏

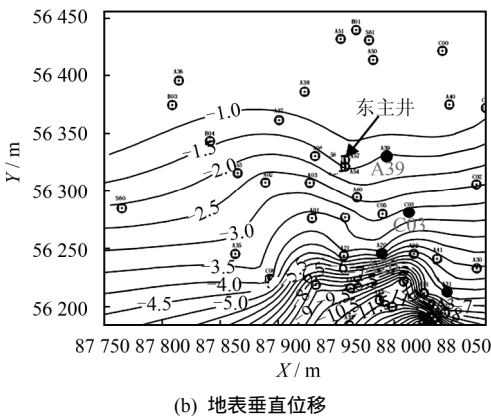
图6 监测得到2007年9月17日地表水平和垂直位移等值线(单位:cm)

距离越近,地表水平位移和垂直位移的比值越小,距离采空区的距离越远,比值越大,如测点 A39 水平位移与沉降的比值为 2.67,测点 C03 水平位移与沉降的比值为 1.67,测点 A20 水平位移与沉降的比值为 1.33,测点 A31 水平位移与沉降的比值为 1.30。产生这种现象的原因,是因为矿区较大水平应力的存在(见图 1),在塌陷区形成后水平构造应力得到释放,塌坑围岩产生卸荷变形。(2)由图 6 可以看出,距离采空区越近,水平位移等值线和垂直位移等值线越密,说明距离采空区越近,地表水平应变与倾斜率越大;从边界线扩展情况来看 1 cm 水平位移等值线边界超过东主井约 220 m,1 cm 沉降等值线边界超过东主井约 25 m,可见水平位移对东主井影响更大,从图 7 中 2007 年 9 月 17 日地表水平位移矢量图可见,地表变形是从采空区开始由南向北逐步扩展的,位移方向指向南部采空区,说明东主井井区地表变形是由地下开采和崩落引起的,采空区的存在是控制井区岩体变形的最直接的因素。

阶段，井筒裂缝裂纹扩展至一定深度后形成了塌陷边界，并在采空区下延至一定深度后产生塌陷，井筒结构被完全破坏。根据目前东主井井筒与井区地表裂缝发育情况来看，目前东主井井筒结构的变形处于第二阶段初期。从图 8(a)可以看出，东主井井筒裂缝主要分布在东面和西面，南面和北面基本无裂缝。现场调查发现，程潮铁矿西风井的井筒裂缝发育有着同样的规律，见图 8(b)。产生这种现象的原因是因为采空区在井筒的南面，地下开采引起了地表由北向南的水平变形（见图 6(a)）和南北方向上的不均匀沉降（见图 6(b)），使得井筒向南边倾斜，在南北方向上产生拉应力，因此井筒的东面和西面出现拉张裂缝。

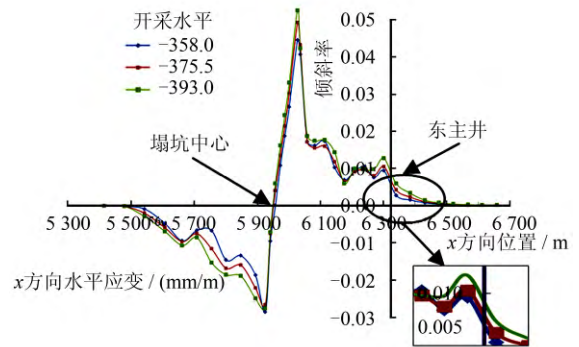
图 15 0#剖面地表倾斜率
Fig.15 Ground vertical strain chart on profile #0

m 水平矿体,井口水平位移在2007年4月至2009年12月2年之内将由39.0 cm增大到68.0 cm,增加29.0 cm;井口垂直位移2009年12月由2007年4月11.0 cm增大到22.0 cm,分别增加了11.0 cm(见图10~13)。(2)东主井井口位置的水平应变2年之内由8.38 mm/m依次增大到9.08 mm/m和10.58 mm/m,分别增加了0.70 mm/m和2.20 mm/m;井口位置的地表倾斜率由5.40 mm/m依次增大到6.50 mm/m和8.20 mm/m,分别增加了1.10 mm/m和2.80 mm/m(见图14、15)。(3)井筒-465~0 m段的水平位移不断增加,但井筒深部岩体水平位移依旧较小(见图16),深部岩体未见滑动面,说明井区岩体没有发生滑移破坏。井筒深度35~50 m处水平位移曲线出现明显转折,说明井区岩体发生倾倒弯曲破坏,水平位移转折点就是弯曲折断破坏位置,2007年4月至2009年12月井筒-456 m处水平位移仅0.8 cm,表明深部岩体未发生明显破坏。

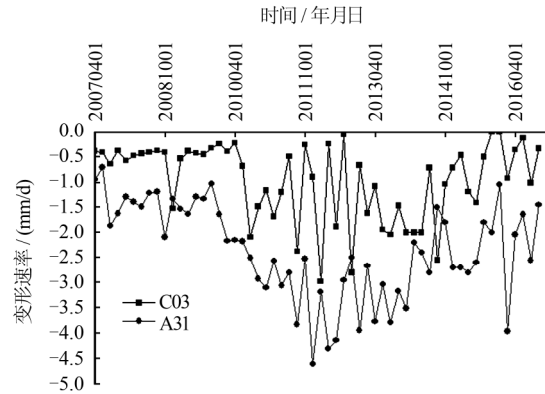
地表变形监测从2007年延续至今，图17为根据地表监测数据绘制出的典型测点2007年4月到2016年10月累计沉降位移图，图18为典型测点从2007年4月到2016年10月累计沉降速率图，图19为Surfer差分软件得到的2010年1月至2016年累计水平位移等值线和沉降等值线图。从图17、18中可以看出，随着地下采矿的继续进行，东主井井区地表变形不断增大。2007年4月至2016年C03测点累计沉降达-160.6 cm，在东主井东南方向约142 m的A31测点累计沉降达-397 cm。测点变形随

图 18 2016年东主井附近典型测点累计沉降速率曲线
Fig.18 Curves of vertical deformation rate with time of typical points around East main shaft in 2016(from 2007)

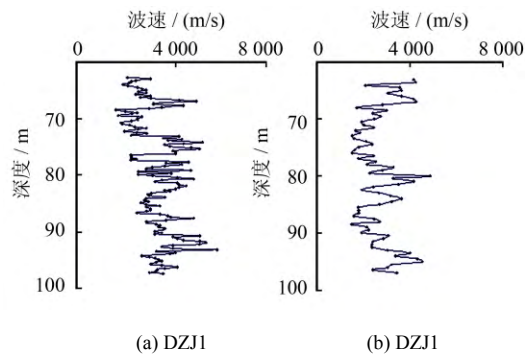
图 23 DZJ1 岩体纵波波速与深度关系^[18]
Fig.23 Relationships between longitudinal wave velocity of rock mass and depth^[18]

可以得到一条钻孔声波界线，在东主井同样交于一个特征点。特别要强调的是，两条分界线是平行的，两个界面这间的岩体的平均波速约为 3 000 m/s，钻孔声波界面以下岩体的平均波速约为 4 000 m/s。与西风井两个钻孔的声波波速相当。参照西风井区的地表变形，岩体波速为 4 000 m/s 左右意味着岩体产生了变形但没有碎裂性破坏。在钻孔返水界线和钻孔声波界面之间的岩体，岩体内产生了破裂但又没有完全碎裂，称之为破裂过渡带。

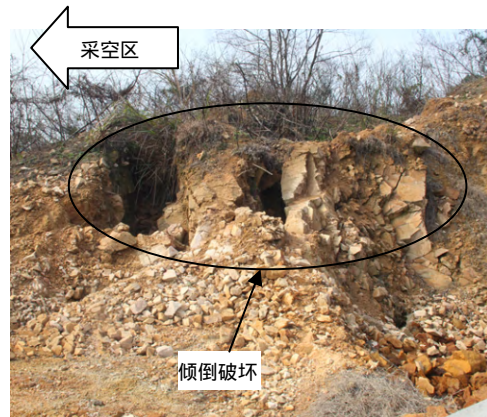
图 27 采空区边缘岩体倾倒破坏
Fig.27 Rock mass toppling failure around goaf
