# 全强风化花岗岩隧道突水灾害机制与协同治理技术研究

**摘要:** 针对广西山心隧道屡次发生的突水灾害, 采用现场勘探、室内试验与理论分析方法, 对全强风化花岗岩隧道突水灾害机制、灾变特征与防治对策进行了深入研究。结果表明: 山心隧道突水灾害具有突发性强、灾变演化速度快、次生灾害严重及影响范围大的特点, 突水灾害发生的孕险环境因素为地层水稳定性差、导水通道发育、地下水与地表水丰富、带状谷地汇水负地形, 而注浆实施不到位、防突岩土体留设厚度不足及施工扰动是隧道突水灾害主要致灾因子, 在施工扰动与地下水压力共同作用下, 掌子面渗透失稳形成突水通道并迅速演化扩展, 继而引起地表塌陷、井塘干涸等次生灾害。综合考虑隧道施工与地表生态环境安全, 制定了“以堵为主、排堵结合、分段治理、动态施工”的总体治理原则, 优化确定复合帷幕注浆、全断面帷幕注浆及动态施工的协同治理技术体系, 应用于山心隧道全强风化花岗岩段突水灾害的防治实践。

## Mechanism and synergetic treatment technology of water inrush disaster in completely and strongly weathered granite tunnels

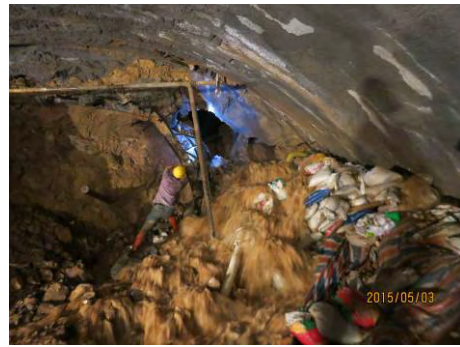
图 4 “5.1 突水”掌子面突水情况

恢复施工的隧道右洞进口端掌子面，采用径向注浆换拱方案逐步通过原 9·11 突水所造成的泥砂堆积段落，2015 年 5 月 1 日 14 00 左右，上台阶掌子面推进至 CK7+835 里程，在施工初期支护时，上台阶右侧拱脚位置处出现直径约 15 cm 的股状水，涌水量约 40 m<sup>3</sup>/h，现场堆积沙袋并采用喷射混凝土封闭涌水口，涌水暂时止住。16 00 左右涌水量增大，并突破封闭沙袋及掌子面，涌水量增加至 600 m<sup>3</sup>/h，洞内涌水情况如图 4 所示。突水 1 d 后，山心村村委附近地表河流多处塌陷断流，突水 3 d 后，

Fig.4 Water inrush disaster of Shanxin tunnel on the 1st May

原 9·11 突水灾害造成的地表塌陷处再次出现塌坑。至 5 月 9 日，隧道掌子面才得以有效封闭，期间累计涌水量达 10×10<sup>4</sup> m<sup>3</sup>，淤积泥砂约 1 000 m<sup>3</sup>。

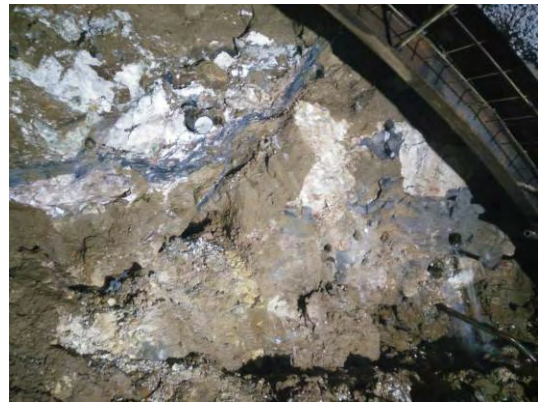
图 10 突水灾害治理后开挖掌子面情况

研究确定的突水灾害协同治理技术体系已在现场试验段中应用实施，开挖揭露表明：掌子面树根状浆脉密集分布，渗水量显著减小，堵水率达 90% 以上，整体稳定性显著增加，如图 10 所示。

Fig. 10 Photo of advancing face after water intrush disaster countermeasures finishing
