南阳膨胀土渠道滑坡破坏特征与演化机制研究

摘 要: 为了解河南南阳地区膨胀土渠道边坡滑坡机制, 基于南水北调中线工程南阳段 19 个滑坡的现场调研统计结果, 选取南阳段 TS105+400 处右岸滑坡为典型实例, 开挖探槽揭露滑坡内部结构, 对该区膨胀土渠道滑坡的破坏特征及演化机制进行了研究。结果显示, 该区滑坡多发生在 Q_2^{al+pl} 地层; 边坡的稳定性受中上部土体中的垂直节理及坡脚充填强膨胀土的缓倾长大裂隙共同控制, 滑动面由后缘陡倾裂隙及前缘缓倾长大裂隙组成。开挖卸荷导致垂直节理张开, 垂直节理向下可延伸 3 m 以上, 破坏边坡土体整体性, 且充当水分出入边坡的主要通道; 坡面以下深度 4~8 m 存在一个高湿度带, 带内土体强度小, 发育滑动面。气候造成的胀缩循环、开挖卸荷导致边坡垂直节理张开并向深部发展, 对边坡土体的强度衰减作用明显, 当垂直裂隙与前缘缓倾裂隙贯通后, 发生强(久)降雨, 裂隙充水软化, 即诱发边坡失稳。

Study of failure characteristics and evolution mechanism of canal slope of Nanyang expansive soil

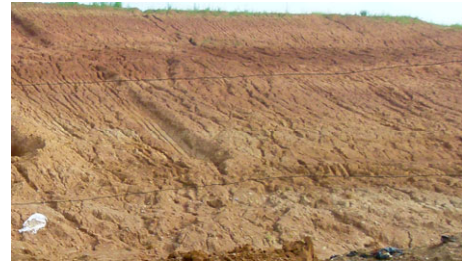
图 1 边坡土体分层照片

由图 1 可见，该处边坡土体可分为 3 层：黏土，褐黄色，硬塑状态，含少量铁锰质结核。底界高程为 134.03~140.68 m，厚约 9.7~12.3 m。自由膨胀率为 42%，具弱膨胀性，微裂隙较发育。黏土，褐黄色夹灰绿色，硬塑状态，含少量黑色铁锰质结核及钙质团块，厚约 2.4~9.0 m。自由膨胀率为 56%，具弱偏中等膨胀性，垂直裂隙发育，长度多大于 0.2 m，线密度为 8~10 条/m，裂隙面较平直光滑，面附灰绿色黏土薄膜。黏土，棕黄夹灰绿色，硬塑状态，含少量黑色铁锰质结核。最大厚度约 2.3 m。自由膨胀率为 93%，具强膨胀性，裂隙极发育，纵横交错，主要为大裂隙及长大裂隙，裂隙面较平直光滑，充填灰绿色黏土。现场调查发现，该渠段地下水水位为 137.0 m 左右，埋深为 3~5 m。地下水高于渠底板为 4~6 m，根据施工开挖情况，高程 136 m 以上出现少许地下水出露，水量较小属上层滞水，基本分布在大气影响带内，因网状裂隙分布的随机性及粉质黏土孔隙小等原因，水量较小且分布不均匀，此处地下水多随开挖的进行而逐渐消失，坡脚即高程 131 m 左右出现稳定的地下水，存在排水问题。

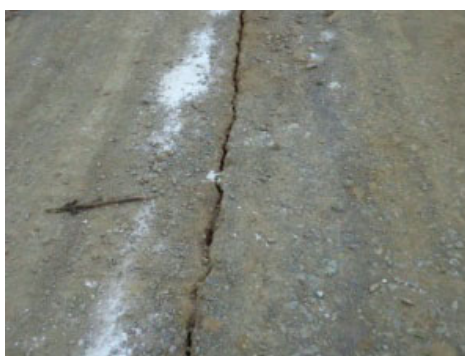
图3 渠坡后缘裂隙
Fig.3 Crack at the crown of slope

本渠段自2012年5月中开挖,6月初开挖完成,持续时间半个多月,开挖揭露土体结构性较强,挖坡稍陡即出现土体沿光滑界面垮塌现象;至6月中旬,即开挖完成后15d左右,桩号105+326~105+416段右岸,高程144m至坡顶施工便道间渠坡出现张拉裂缝,裂缝大体呈弧形,径向与边坡倾向大体一致,两端向坡下延伸,近直立,张开1~2cm,深度为20~30cm,延伸长度为20~40m,如图3所示。
