# 基于电镜扫描实验的柱状节理隧洞 卸荷破坏机制研究

**摘要:** 采用现场调查、室内力学实验、细观实验的方法, 对导流洞内柱状节理玄武岩的卸荷破坏机制进行研究。研究表明: (1) 柱状节理岩体内节理面主要包括: 柱间节理面、柱内竖直隐节理面、柱内水平节理面, 柱间节理面表面粗糙不平, 为岩浆岩冷却后形成; 柱内竖直隐节理面存在羽毛状陡坎, 开挖卸荷后易松弛成为显节理; 柱内水平节理面表面平整, 方向近乎水平。(2) 将现场破坏面与标准破坏模式下的电镜扫描结果对比表明: 柱内竖直隐节理面为原生节理面, 破坏形式主要为拉破坏; 柱间节理面为原生张拉节理, 破坏形式包括拉伸与剪切及其混合破坏; 水平节理面为构造运动中形成, 无明显开挖卸荷破裂特征。(3) 柱状节理塌方机制为: 受多组节理切割, 柱体易沿节理面从柱体内外共同破裂, 呈小柱体垮落, 即洞室开挖后, 当法向力超过柱间节理面抗拉强度时, 柱状节理沿着柱间节理面开裂, 并滑移; 在滑移过程中, 柱间节理面相互摩擦, 形成剪破坏特征; 当法向力超过柱内竖直隐节理抗拉强度时, 柱体内部沿着柱内竖直隐节理破裂; 节理面相互切割形成小柱体, 从柱体内外共同破裂, 并向临空面滑落; 由于水平节理面非常发育, 小柱体最终会在重力及开挖扰动作用下垮塌脱离母岩, 严重时形成塌方。该机制可以很好地解释现场边墙柱体破裂面中三弱面共存的原因。

## RESEARCH ON UNLOADING FAILURE MECHANISM OF COLUMNAR JOINTED ROCK MASS IN TUNNEL BASED ON SCANNING ELECTRON MICROSCOPY EXPERIMENTS

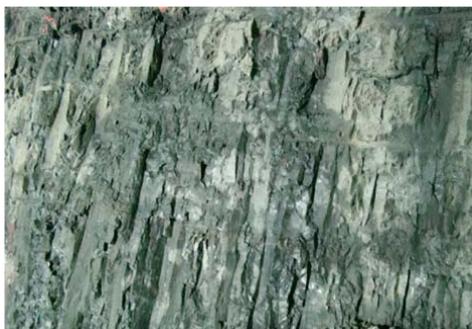
图 1 导流洞内柱状节理分布

柱状节理是常见于火山熔岩中的一种呈规则柱状形态的原生张性破裂构造(见图 1)<sup>[1]</sup>,在我国西南一些水电站(铜街子、溪洛渡、白鹤滩)都有揭露,因其内部节理、裂隙异常发育,在开挖卸荷作用下极易出现松弛和开裂,自稳时间较短且稳定性差,极易形成垮塌事件(见图 2)。若能掌握柱状节理可能的破坏形式与机制,那么就能有针对性的选择合理的支护结构对其进行控制,从而避免垮塌事件的发生。因此,针对地下隧洞内柱状节理破坏机制的研究具有十分重要的意义和应用价值。

Fig.1 Columnar jointed rock mass distribution in diversion tunnel

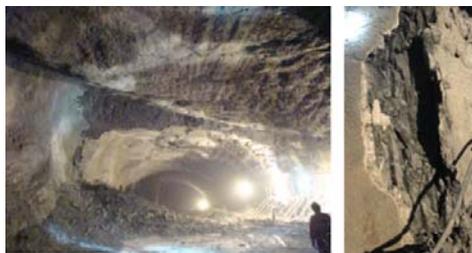
图 2 隧洞内柱状节理垮塌情况

Fig.2 Collapse of columnar jointed rock in tunnel

为研究柱状节理塌方机制，对导流洞内已经支护一段时间但仍出现垮塌的位置进行取样，从而保证所取柱状节理岩体破坏方式为卸荷破坏，而非爆破破坏(见图 2)，在 3#导流洞内不同部位取试样 4 块(见图 13(a))，同样，在 1#，2#导流洞各取 3 块岩样，所取塌方块体破坏形式一般为三棱柱，存在 1 个柱间节理面，2 个柱内竖直隐节理面和 2 个柱内水平节理面(见图 13(b))。

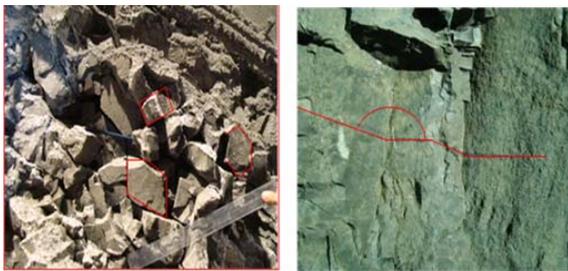
图 3 柱状节理节理面特征测量

为研究柱状节理结构面特征，采用测窗法对一类柱状节理进行测量(见图 3)，可以得出如下结论：岩层产状总体为 $(40^{\circ}\sim 50^{\circ})\angle(15^{\circ}\sim 25^{\circ})$ ，导流洞中部揭露柱状节理处断面产状总体为 $(80^{\circ}\sim 90^{\circ})\angle 35^{\circ}\sim 50^{\circ}$ 。柱体形状一般为四、五、六边形，柱体单边长约为 12 cm，柱体高度为 2~3 m，柱体之间夹角平均约为  $120^{\circ}$ ；柱体自身的倾角为  $75^{\circ}\sim 85^{\circ}$ 。而现场垮落的柱体边长为 1.5~7.5 cm，极少数有 10 cm 以上；垮落柱体的长度为 8~25 cm。

Fig.3 Measurement of columnar joints character

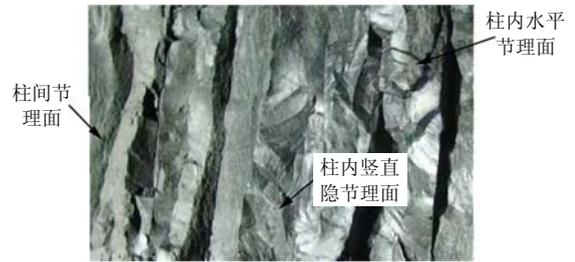
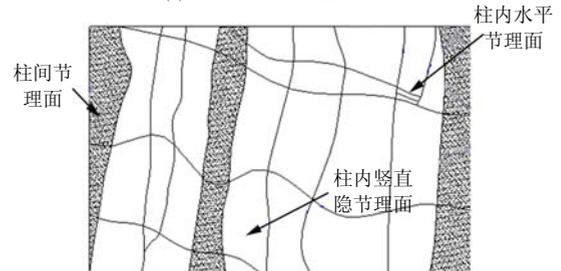
图 4 现场柱状节理破坏面节理分布图

从上述调查中可以看出，垮落后的柱状节理并不是完整的柱体，而且垮落后的柱体尺寸要远小于完整柱体，也就是说柱状节理的垮落并不都是沿着柱间节理面垮落的，造成这一问题的原因是由于柱体内也存在软弱结构面(见图 4)。

(a) 现场破坏面节理分布图

(b) 对应的破坏面节理素描图

Fig.4 Joints distribution of failure plane in site

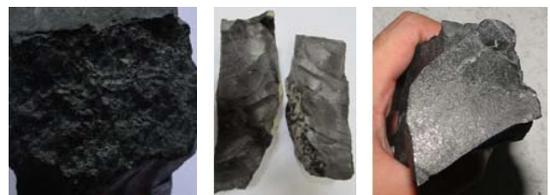
图 5 柱状节理面不同节理面结构特征图

(1) 柱间节理面：呈不规则形状分布，如四、五、六边形。该面为岩浆岩主冷却面，表面呈颗粒状，手感粗糙不平，是在冷缩时形成的张拉节理(见图 5(a))。

(a) 柱间节理面 (b) 柱内竖直隐节理面 (c) 水平节理面

Fig.5 Character figure of different kinds of joints

(2) 柱内竖直隐节理面：该面较光滑，类似镜面，且表面存在深度不一的陡坎，平行而且等距，呈羽毛状分布，因此又叫羽毛状结构面(见图 5(b))。

(3) 柱内水平节理面：其表面较为平整，方向近乎水平(见图 5(c))。

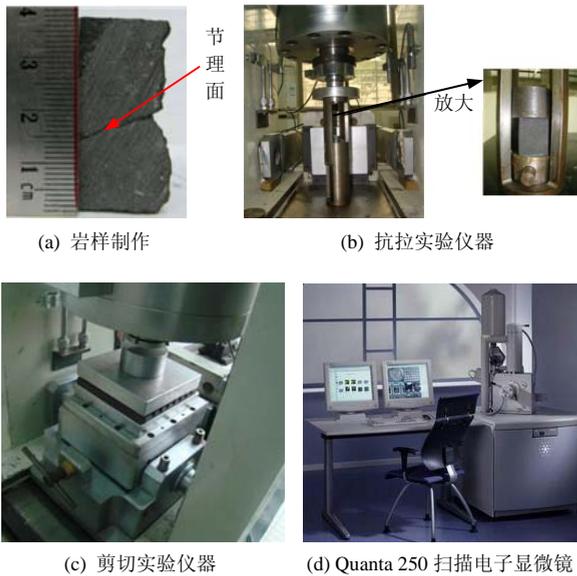
图6 岩样制作及实验仪器

(1) 对现场取回的柱状节理试样进行加工，由于柱体内节理面发育，试样很难加工成标准圆柱体，为减小加工扰动，将试样加工成方形(见图 6(a))。

Fig.6 Sample fabrication and laboratory apparatus

(2) 需要进行的标准破坏方式包括拉破坏和剪破坏。对于拉破坏，采用“变拉为压”的方法(相当于直接拉伸)，如图 6(b)所示，将岩样上下两端用 AB 胶固定，向下压下端压头即可将岩块拉开。对于剪破坏，由于岩块不规则，采用剪切盒进行(见图 6(c))，实验中应保证节理面的位置应该正好位于剪切缝上，实验中采用力(FORCE)来控制剪切速率，速率为 1 kN/s，正压力为 5 MPa。抗拉、拉剪实验均在 RMT - 150C 岩石力学试验系统上进行。实验中要获取的信息包括轴向应力 - 应变曲线、峰值强度、宏观断口特征等。

(3) 将破坏后的主破裂面断口进行 SEM 扫描，分析不同破坏模式下的典型微观特征。所用扫描仪器为 Quanta 250 扫描电子显微镜，其可放大倍数为 6~1 000 000，分辨率在高真空模式下可达 3.0 nm，如图 6(d)所示。

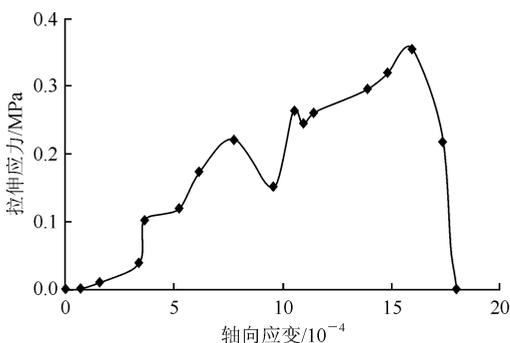
图7 拉伸应力 - 轴向应变曲线

从图 7, 8 中可以看出：(1) 节理面拉伸强度为

Fig.7 Tensile stress-axial strain curve

0.35 MPa; (2) 曲线基本没有屈服阶段，而且下降时基本呈直线下降，呈现脆性破坏特征。

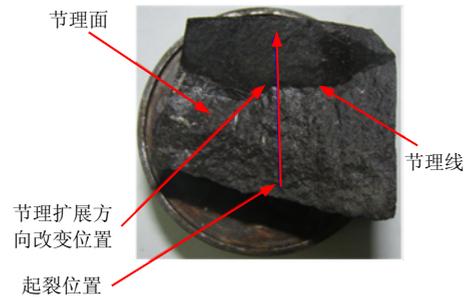
图8 柱状节理拉伸破坏面

Fig.8 Tension failure plane of columnar joints

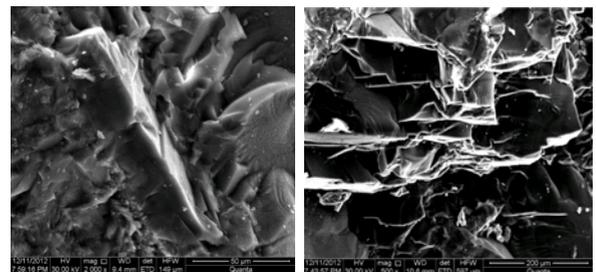
图9 柱状节理拉伸破坏后的 SEM 典型花样

从图 9 中可以看出，拉破坏面为脆性张裂，其特征为：棱角锋利鲜明，侧面光滑平整，并且方向平行；断面高低起伏，呈阶梯状，在断面上以及侧面低洼部位没有或者少有散落的岩屑，并且在图上看不到平行的擦痕，断裂性质为穿晶节理断裂。该特征即为柱状节理拉破坏后的典型特征，可以利用该特征判断破坏是否为拉破坏。

(a) 单台阶状花样 (b) 多台阶状花样

Fig.9 Representative SEM patterns of tension failure of columnar joints

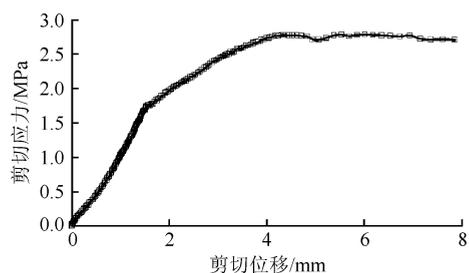
图10 剪切应力 - 剪切位移曲线

从图 10, 11 中可以看出：节理面抗剪强度为 2.78 MPa，残余抗剪强度为 2.71 MPa，曲线平缓上升，基本没有中间峰值，表明节理间黏结力较小，抗剪强度主要是由节理间的摩擦力引起。

Fig.10 Shear stress-shear displacement curve

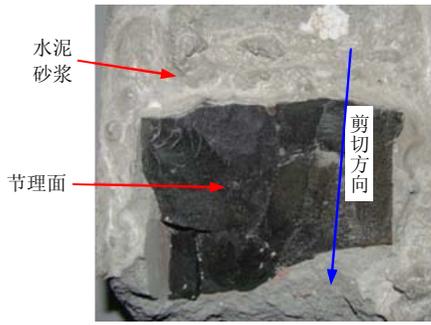
图 11 柱状节理剪切破坏面

Fig.11 Shear failure plane of columnar joints

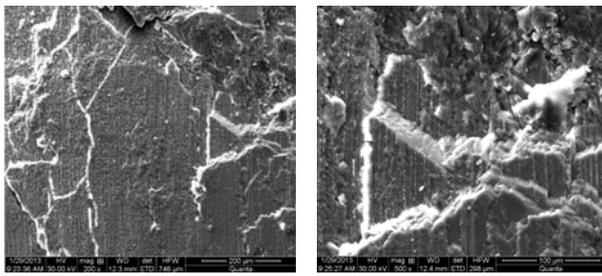
图 12 柱状节理剪切破坏后的 SEM 典型花样

从图 12 中可以看出，剪破坏面由于存在相对位移，使表面沿运动方向产生擦痕，擦痕平行且密集分布，有平面剪切和台阶剪切 2 种，台阶高度一般较拉破坏要小。该特征即为柱状节理剪破坏后的典型特征，可以利用该特征判断破坏是否为剪破坏。

(a) 平面平行剪切花样

(b) 小台阶平行剪切花样

Fig.12 Representative SEM patterns of shear failure of columnar joints

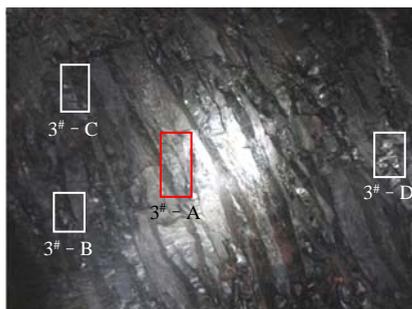
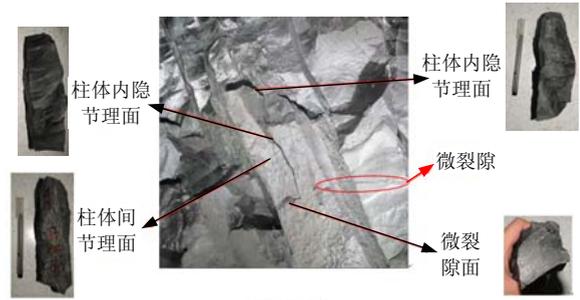
图 13 现场取样的柱状节理各面特征

(a) 3#导流洞内取样分布部位

(b) 柱状节理面特征

Fig.13 Character of different columnar joints of in-situ sampling spot

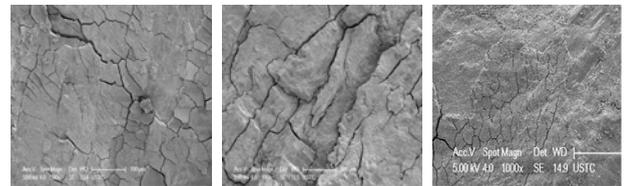
图 14 柱间节理面 SEM 与现场柱体平面图

(a) 土地干涸状花样

(b) 现场柱体平面图特征

Fig.14 Representative SEM patterns of joints between columnar and its in-situ planar graph

图 14(a)为在不同试样的柱间节理面存在的土地干涸状花样，土地干涸状花样是岩体受张拉作用时形成的典型花样，具体到柱状节理，是岩浆岩在冷却收缩时产生的张拉作用而形成的花样。将该花样与现场柱体平面相比较，两者几何特征相似，均由小柱体镶嵌而成，表明柱状节理具有明显的自相似特征，同时也说明土地干涸状花样是柱间节理面的典型花样。

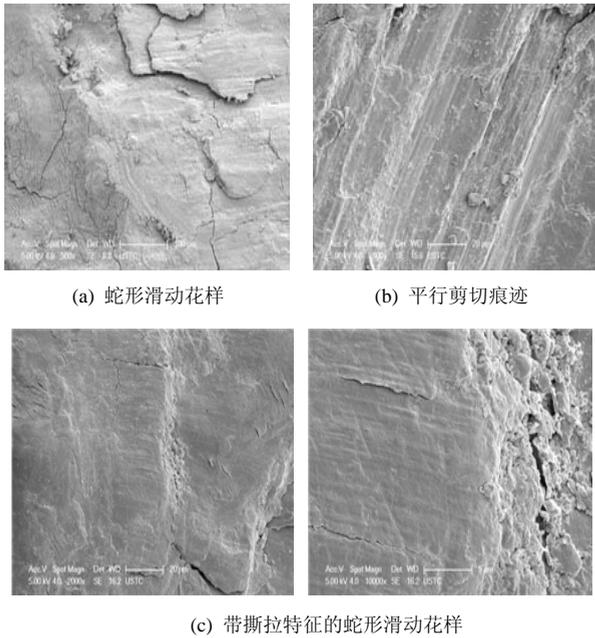
图 15 柱间节理面的 SEM 花样

同时在柱间节理面也发现存在着一定的张拉和剪切痕迹(见图 15)，由于张剪痕迹棱角鲜明，可判断为近期产生，表明在开挖卸荷中，柱间节理面受到张拉和剪切作用。

(a) 蛇形滑动花样

(b) 平行剪切痕迹

(c) 带撕拉特征的蛇形滑动花样

Fig.15 Shear pattern of joints between columnar

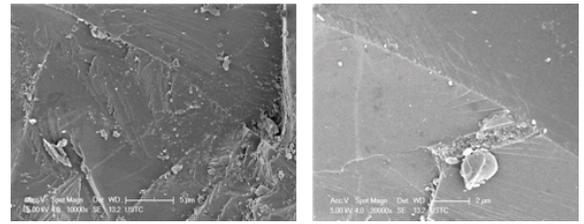
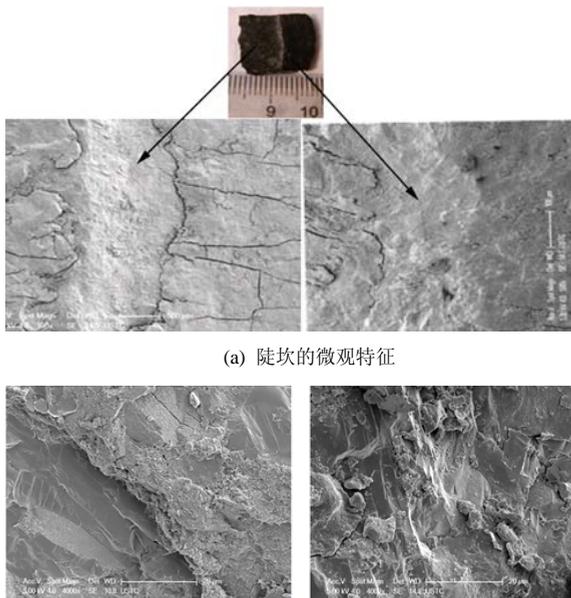
图 16 柱内竖直隐节理面的典型花样

对柱内竖直隐节理明显存在的陡坎进行电镜扫描，其特征如图 16(a)所示，可以看出，陡坎周围存在土地干涸状花样，但是没有柱状节理面密集，表

(c) 柱内竖直隐节理面的鱼骨状花样

Fig.16 Representative SEM patterns of implicit vertical joints inside columnar

明柱内竖直隐节理面也是原生张拉节理面，但不是主要的岩浆岩冷却面。

图 16(b)为柱内竖直隐节理面呈现的解理断裂特征，断面高低起伏，棱角光滑鲜明，为脆性断裂特征，属于穿晶断裂，是拉破坏的典型特征，且破裂面边缘清晰，为近期产生，也即是在开挖卸荷产生的拉伸作用下而生成的破裂面。

图 16(c)为柱内竖直隐节理面的鱼骨状花样，当解理主裂纹沿着孪晶面与基体面向前扩展时，孪晶面与基体面解理而成为鱼骨的两侧，其孪晶与基体相交部分，即成为鱼骨中部长条，形成鱼骨状花样，这种花样也为典型的拉破坏花样。

(a) 陡坎的微观特征

(b) 柱内竖直隐节理面的断裂特征

综上所述，柱内竖直隐节理面为原生节理，而其断面形状为典型的拉伸花样，因此柱内竖直隐节理面的破坏形式为拉破坏。

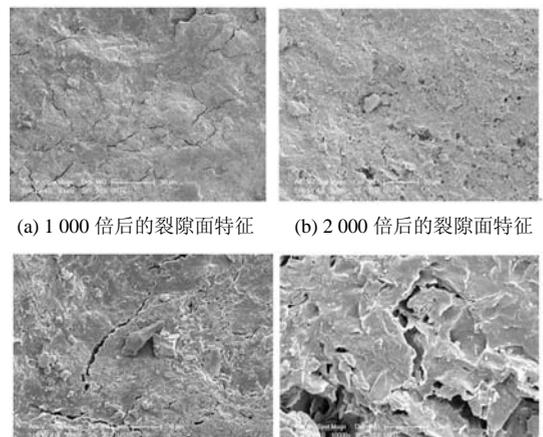
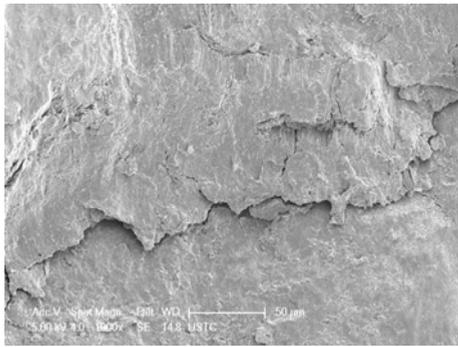
图 17 柱内水平节理面 SEM 微观特征

水平节理面在宏观上平直、光滑，不存在任何凸起，对该面进行电镜扫描，其微观特征如图 17所示，可以看出，该面晶体生长完好，不存在明显的拉破坏、剪破坏特征，仅在极少数情况下会存在图 17(e)所示的剪切特征，由于剪切痕迹微弱，边缘模糊，不易分辨，不是开挖卸荷作用所致，而是构造运动所致。综上，水平节理面中不存在明显的开挖卸荷特征，其破坏方式为沿着原有弱面滑落。

(a) 1 000 倍后的裂隙面特征

(b) 2 000 倍后的裂隙面特征

(c) 5 000 倍后的裂隙面特征

(d) 10 000 倍后的裂隙面特征

(e) 水平节理面的剪切特征

Fig.17 Representative SEM patterns of horizontal joints inside columnar

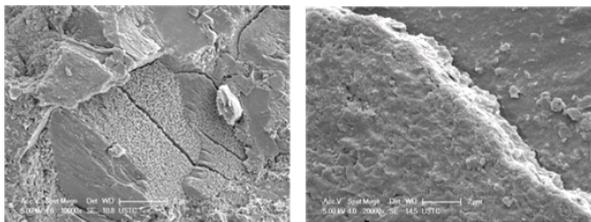
图 18 玄武岩断口及结晶特征

尽管现场柱状岩体塌方中基本不存在岩石内部破裂，但是我们也对玄武岩微观特征进行分析，以作对比。该处玄武岩主要成分为长石，为隐晶质，其断口呈油脂光泽，断口多为不平坦状，阶梯状，而结晶通常呈板状、短柱状(见图 18)。

(a) 5 000 倍

(b) 20 000 倍

Fig.18 Fracture and crystallization characteristics of basalt

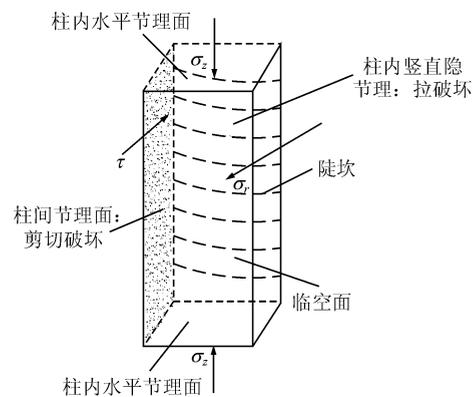
图 19 柱状节理的力学破坏模式

(1) 柱体首先从柱体内外共同破裂：洞壁围岩因开挖卸荷而产生法向拉张型作用力，当法向力超过柱间节理面抗拉强度时，柱状节理开始沿着柱间节理面开裂，并滑移；在滑移过程中，柱间节理面相互摩擦，形成剪破坏特征；当法向力超过柱内竖直隐节理抗拉强度时，柱体内部开始沿着柱内竖直隐节理破裂；节理面相互切割形成小柱体，从柱体内外共同破裂(见图 19)。

Fig.19 Mechanical failure mode of columnar joints

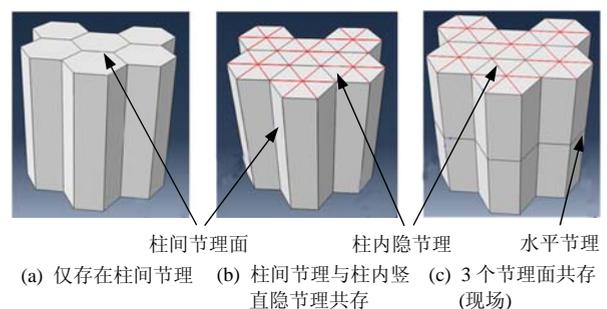
图 20 柱状节理的理论破坏模式

实际工程中，3 种基本破坏方式经常组合发生(见图 20)，这也是为什么现场垮落的柱体比完整柱

Fig.20 Theoretical failure mode of columnar joints

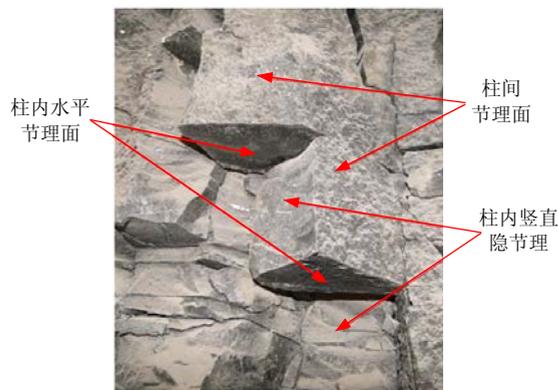
图 21 柱状节理的现场破坏模式

状节理岩体小、且破裂面中柱间节理面、柱内竖直隐节理面、水平节理面共存的原因(见图 21)。

Fig.21 In-situ failure mode of columnar joints
