# 盐雾对珊瑚混凝土构筑物性能影响的调查研究

**摘要:** 针对热带海洋环境中由于盐雾作用造成的侵蚀破坏现象, 在对南海现役珊瑚骨料混凝土构筑物进行调查分析的基础上, 进行了物理力学性能、孔隙结构以及微观机理分析。结果表明: 长期暴露于高温高湿盐雾环境中的珊瑚骨料混凝土保护层发生严重的侵蚀破坏, 珊瑚骨料混凝土中的微细小孔隙向有害大孔洞转化, 孔隙率明显增大, 直接导致混凝土的质量、强度的损失; 其微观层次机理认为这一过程中混凝土中 C-S-H、Ca(OH)<sub>2</sub> 流失严重, Mg(OH)<sub>2</sub> 等无胶结作用的生成物增多, 水泥石结构破坏严重。该研究成果对珊瑚骨料混凝土的施工工艺设计和长期运营维护具有重要的科学指导作用。

## Investigation about the Effect of Salt Spray on Properties of Coral Aggregate Concrete Structure

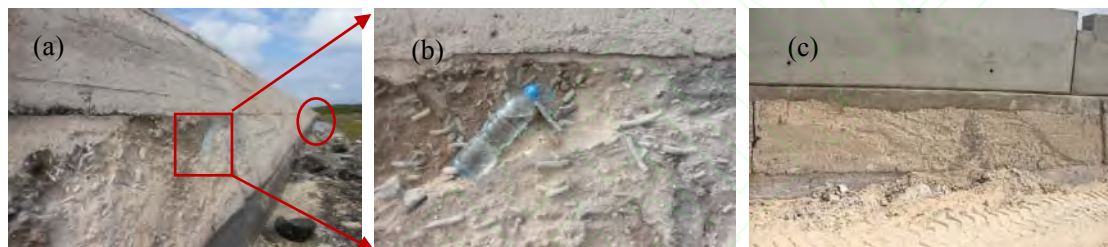
图 1 珊瑚骨料混凝土侵蚀破坏特征

图 1 为港池防护堤内侧立面墙，珊瑚礁砂混凝土表层 10cm 范围内出现不同程度的侵蚀破坏，表面粗糙，严重区域骨料几乎全部裸露，表面粉化严重，呈齙粉状，水泥水化产物丧失黏结力，掉渣较多，手指轻搓骨料浆体即可分离，混凝土破坏严重。图 1(c)中可以看出该区域上侧的侵蚀速度大于下侧，与该段珊瑚骨料混凝土施工质量有关。

Fig.1 Corrosion characteristics of coral aggregate concrete

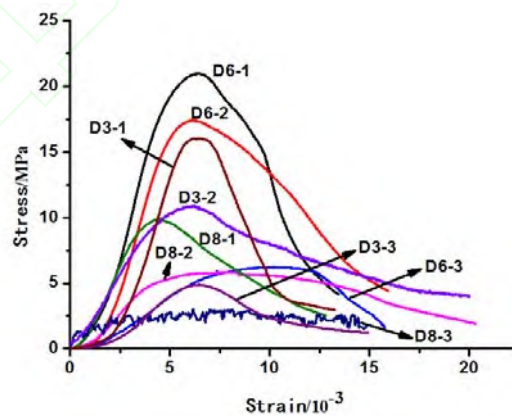
图 2 防护堤内侧珊瑚骨料混凝土单轴应力应变曲线

弹性模量大大降低，表明混凝土的刚度明显下降，塑性增强<sup>[10-11]</sup>，其中 D8-3 的弹性模量仅为 0.28GPa，图 2 中 D8-3 试样的应力应变曲线波动较大，没有明显的峰值，抗压强度值极低，加载初期试样一端便因内部疏松多孔、粘结强度丧失而出现裂纹，如图 3(d)所示，因此弹性模量值极小。此外，图 2 中在达到峰值强度前应力-应变曲线呈 S 型，原因是由混凝土试样的孔隙率较大所引起，加载初期试样被“压密”，强度增长缓慢，这时曲线较缓；当试样压密到一定程度后强度增长较快，这时曲线较陡；在试样强度接近峰值强度时，曲线又变缓；而且当加载应力超过峰值应力后曲线回落缓慢。这与塑性混凝土单轴受压应力应变曲线有类似的特征，即均具有初始加载段、直线上升段、曲线上升段和下降段<sup>[12]</sup>，而未受侵蚀的珊瑚骨料混凝土与普通混凝土的单轴应力应变曲线一般不具有初始加载段，研究人员在进行全珊瑚骨料混凝土单轴受压应力应变曲线试验研究时发现其曲线的上升段近似线性发展，应力和应变为弹性关系，峰值应力后曲线迅速回落，呈现出明显的脆性破坏<sup>[13]</sup>。

Fig.2 Stress - Strain curve of coral aggregate concrete of inner breakwater

表 3 为珊瑚礁砂混凝土单轴抗压试验结果，图 2 为单轴压缩过程的应力-应变曲线。从表 3 中可看出，长期盐雾侵蚀环境下珊瑚骨料混凝土的力学性能下降，强度损失严重，同时

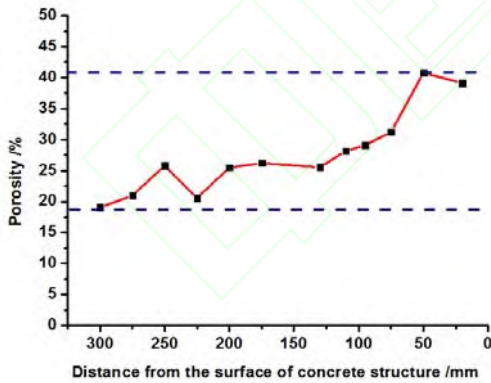
图 4 不同深度总孔隙率的变化

混凝土的孔隙率以及孔径的大小分布对混凝土弹性模量、力学性能及耐久性都有较大的影响<sup>[7]</sup>，通常将孔径小于 20 nm 的孔隙理解为无害孔，孔径 20-50 nm 的孔隙为微害孔，孔径 50-200 nm 的孔隙为有害孔，孔径大于 200 nm 的孔隙为多害孔<sup>[14]</sup>。图 4 为不同深度珊瑚混凝土总孔隙率的变化曲线，结果表明随着深度的减小，孔隙率呈增大的趋势，深度为 30cm 处混凝土的孔隙率约为 20%，表面混凝土的孔隙率增大至 40%，内外孔隙率之差可达 20%，推断受盐雾侵蚀后珊瑚骨料混凝土的孔隙率增大了至少一倍。这直接导致了 3.2 中混凝土密度的降低。

Fig.4 Changes in total porosity at different depths

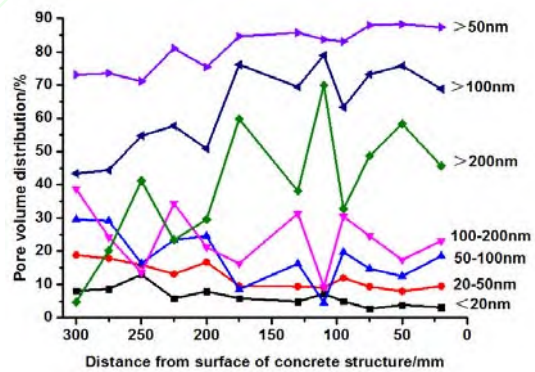
图 5 不同深度珊瑚骨料混凝土的孔隙分布

图 5 表示的是珊瑚混凝土孔隙体积分布随深度的变化情况。在不同深度处，受盐雾侵蚀作用后的珊瑚骨料混凝土中不同孔隙的体积分布虽然波动较大，但随深度变化的趋势较为明显，无害孔和微害孔 (<50nm) 的比例远远小于有害孔和多害孔 (>50nm) 的比例，且大于 50nm 的孔隙 (有害孔和多害孔) 随深度的减小呈增加的趋势，其中多害孔 (>200nm) 的比例增加最为明显，而无害孔 (<20nm) 和微害孔 (20-50nm) 随深度的减小有减小的趋势，说明孔径变化基本是由无害孔逐渐发展成微害孔，原微害孔发展成有害孔，而大部分有害孔被侵蚀成多害孔，逐级发展向表层递增。

Fig.5 Porosity distribution of coral aggregate concrete in different depths

表中  $Cl^-$  的含量的变化趋势与  $Mg^{2+}$  相同，呈现出先增加后减小的趋势，混凝土水泥组分的溶出使得浅表层区域 (< 30mm) 内  $Cl^-$  的含量较低，深度大于 30mm 时， $Cl^-$  的含量增加，36-52mm 深度内  $Cl^-$  的含量基本维持在相同的水平，且含量较高，这是由于表层混凝土孔隙率较大， $Cl^-$  容易扩散<sup>[7]</sup>；深度大于 52mm 时， $Cl^-$  的含量降低，100-200mm、200-300mm 深度内  $Cl^-$  的含量小于 0-30mm 深度内的  $Cl^-$  含量，这与 3.4.1 中 > 50mm 的毛细孔比例降低有关。

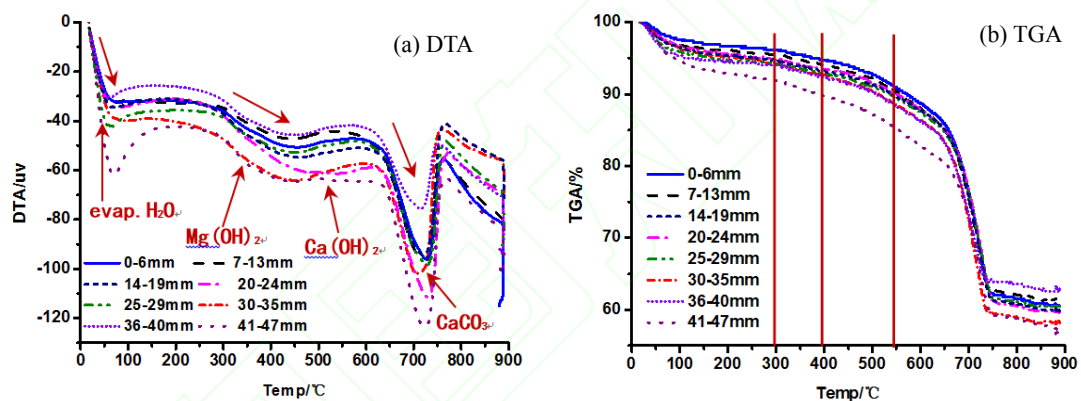
图7 珊瑚骨料混凝土的 TG/DTA 分析

利用 DTG-60 热重差热分析仪对盐雾侵蚀后珊瑚骨料混凝土试样的矿物组分进行分析，图 6 为珊瑚骨料混凝土的热重-差热分析结果，(a) DTA 为差热曲线，(b) TGA 为热重曲线，分别对距防护堤内侧表面 0-6mm、7-13mm、14-19mm、20-14mm、25-29mm、30-35mm、36-40mm、41-47mm 深度内的珊瑚混凝土的砂浆组分进行了热分析。

从图 7(a)DTA 曲线上看到，各深度的珊瑚混凝土吸热峰出现的温度范围大致相同，第一次吸热峰出现在 40℃~100℃，这是由水泥砂浆蒸发失水引起的<sup>[18]</sup>，由浅处到深处，DTA 曲线的吸热峰也更加明显，从图 7(b)中看到，0-40mm 深度内的热重曲线平缓，几近重叠，说明 0-40mm 的范围内水泥的水化产物的成分以及它们的所占的比例相近，但仍存在微小的差别，其中，40℃~100℃来自水泥砂浆蒸发失水量的大小变化为：41-47mm > 36-40mm > 14-35mm > 7-13mm > 0-6mm。C-S-H、钙矾石和石膏的分解发生在 110℃~170℃之间<sup>[18]</sup>，然而图 7(a)DTA 曲线上在该温度范围内没有吸热峰，图 7(b)该温度范围内的热重曲线平缓，温度影响下重量变化极小，但 41-47mm 深度内珊瑚混凝土水化产物的热重损失明显大于

40mm 以浅的深度, 表明 0-40mm 的深度内珊瑚混凝土中的 C-S-H、钙矾石、石膏等水化产物几乎完全丧失, 大于 41mm 的深度范围内仍残有部分水化产物。

图 7(a)显示第二次吸热峰主要出现在 300°C~550°C 温度范围内, 该吸热峰较弱, 曲线较平缓, 峰值并不明显, 图 7(b)中此温度范围内的热重损失较为明显。 $Mg(OH)_2$  的分解发生在 330°C~420°C 之间<sup>[19-20]</sup>, 这也为 0-47mm 深度内的珊瑚混凝土从 300°C 就开始分解作了解释, 说明盐雾中的有害离子  $Mg^{2+}$  与珊瑚混凝土组分发生了化学反应, 生成无胶结的  $Mg(OH)_2$ , 这与 3.4.2 中化学分析结果吻合;  $Ca(OH)_2$  的分解一般发生在 450°C-550°C 之间<sup>[21-22]</sup>, 可以看到因  $Mg(OH)_2$  含量的增多而使得  $Ca(OH)_2$  含量减少, 图 7(b)中结果显示 0-40mm 各深度内的珊瑚混凝土的重量损失之间的差别较小, 41-47mm 深度内的重量损失明显较大, 表明 41-47mm 的珊瑚混凝土中  $Mg(OH)_2$  和  $Ca(OH)_2$  的含量要大于 0-40mm 的各深度, 证明防护堤内侧 0-40mm 深度内的珊瑚混凝土受盐雾侵蚀的程度要比 41-47mm 深度内的珊瑚混凝土大。550°C~640°C 范围内虽没观察到吸热峰, 但存在明显的重量损失, 如图(b)所示, 可能是由镁盐的腐蚀产物 M-S-H 引起的<sup>[23]</sup>

图 7(a)中第三次吸热峰的温度范围在 640°C-760°C 之间, 这一温度区间的重量损失最为明显, 这是由  $CaCO_3$  的分解引起的<sup>[18,21]</sup>, 由于混凝土骨料为珊瑚骨料, 主要成分为  $CaCO_3$ , 因此该温度范围内吸热峰显著, 重量损失最大, 珊瑚骨料混凝土主要重量损失发生在此温度范围内。

Fig.7 TG/DTA analysis of coral aggregate concrete
