富家坞尾矿初期坝坝体稳定性分析 及其灾害防治研究*

摘要: 尾矿初期坝的安全运行是保证尾矿库稳定的前提条件。针对富家坞尾矿初期坝局部已出现喷射状渗流并伴有尾矿外泄现象, 基于现场调查, 分析了尾矿初期坝坝体的组成结构, 开展了不同工况下的坝体稳定性研究, 并探讨了坝体的灾害防治措施。研究结果表明: 尾矿初期坝坝体上部碎石含量少, 岩土体强度较高, 但其漏水现象较明显; 而其下部块石堆砌杂乱, 岩土体强度相对较低; 针对尾矿初期坝坝体建造质量差, 部分已出现贯穿性渗流的坝体宜采用注浆方式进行加固, 但其注浆压力不宜超过 0.2 MPa。研究成果能为富家坞尾矿库的灾害防治提供理论依据。

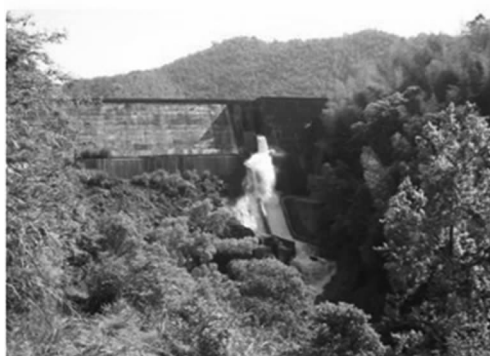
当前,富家坞尾矿坝的尾矿库水(即地表水)由双向溢洪道排向下部山沟,溢洪道位于坝体东段,跌水高程分别为 119.5、118.50 m,单个宽均为 2 m;用木板闸控制库内水位标高,库内水位随降水量变化而随之变化,见图 1。

图 1 富家坞尾矿初期坝坝体

富家坞尾矿坝由原富家坞铜矿投资建设,尾矿坝坝型采用浆砌石重力坝,分四期构筑;随尾矿沉积面的上升,逐次加高坝体。至第四期砌筑坝体时,坝顶高程(平均) 127.85 m,最大坝高 38.00 m,宽 9.5 m,坝顶长 126 m;坝体迎水面坝坡面近于垂直,采用混凝土面板防渗;背水面坝坡坡比为 1:0.3,外坡分四台阶,标高分别为 114.88、106.35、98.35、92.21 m。1997 年坝体中段坝外坡标高 115.00 m 以上坝体出现崩塌,崩塌堆积物主要堆积在第二和第三台阶上(标高 106.35、98.35 m),第四台阶较少。坍塌堆积物修复整治时仍采浆砌石结构,并在外坡面标高 115.00 m 以上用混凝土层保护,外坡比为 1:0.8,坝顶中间宽 3.1 m,两边宽 9.5 m。之后,富家坞铜矿有限责任公司被江西某铜矿企业收购,富家坞尾

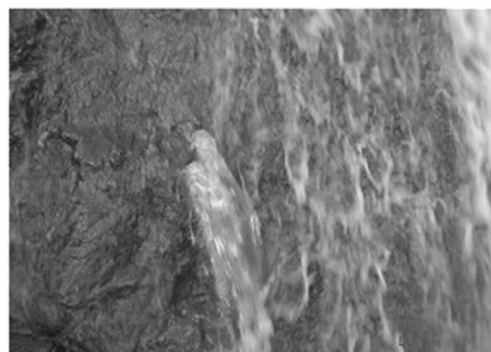
(a) 二期与三期坝坝体背水面渗流位置

图 2 尾矿初期坝坝体渗流位置面

富家坞尾矿初期坝于 1997 年因严重的施工质量原因,曾发生了坝体倒塌事故,倒塌长度近 60 m,其余地段均出现不同程度的开裂变形现象,使得四期坝丧失了基本功能。后经整改治理一直服役到现在。然而,目前江西某铜矿企业在对富家坞尾矿坝进行定期安全巡查时,发现尾矿初期坝溢洪道东侧坝段外坡有喷射状渗流并伴有尾矿外泄现象。且根据现场钻孔简易水位观测结果,坝体材料存在相互连通的蜂窝、孔洞等,且已形成集中渗漏通道,地下水将经浆砌块石堆石透水坝渗出,且在本次现场勘察时发现溢洪道东侧和二期与三期坝坝体背水面之间均有喷射状渗流并伴有尾矿外泄现象,其见图 2。

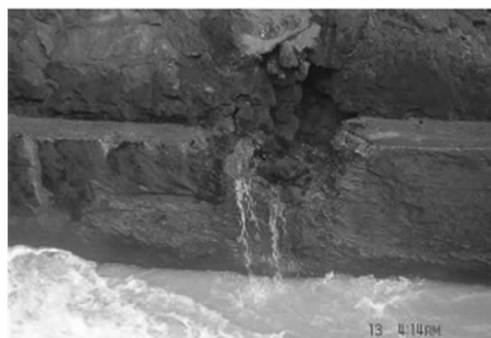
(b) 溢洪道东侧渗水位置

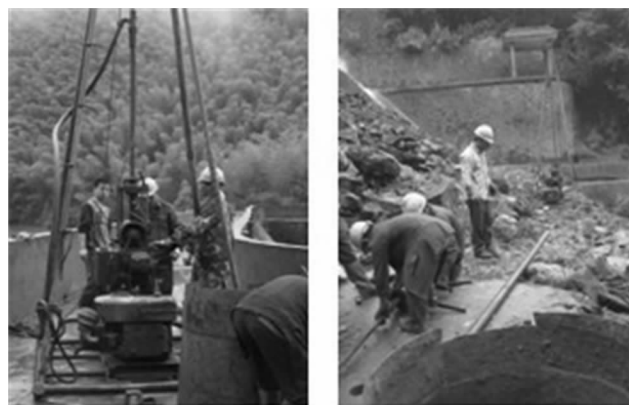
此根据地质图,同时参考《岩土工程勘察规范》及《岩土工程勘察技术规范》的具体情况制订勘探方案,其现场勘察情况见图 3。

图 3 富家坞尾矿初期坝现场勘察

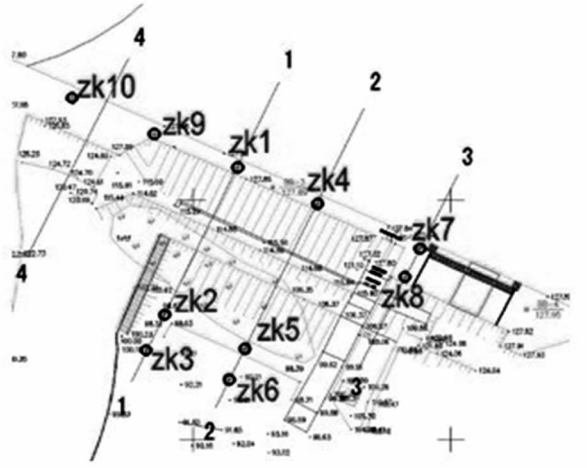
在富家坞尾矿库坝基上布置四条勘探线,均在主坝上,勘探线与坝轴线垂直。其四条勘探线的编号为 1-1 剖面 2-2 剖面 3-3 剖面和 4-4 剖面。富家坞尾矿库坝基共布置钻孔 10 个,其中 1-1 线

布孔 3 个 2-2 线布孔 3 个 3-3 线布孔 1 个 4-4 线布孔 2 个,其钻孔分布在 3 个不同高层平台上 (127.87、98.35 和 92.21 m) 其勘探钻孔见图 4。

图 4 坝基勘探线及钻孔平面布置

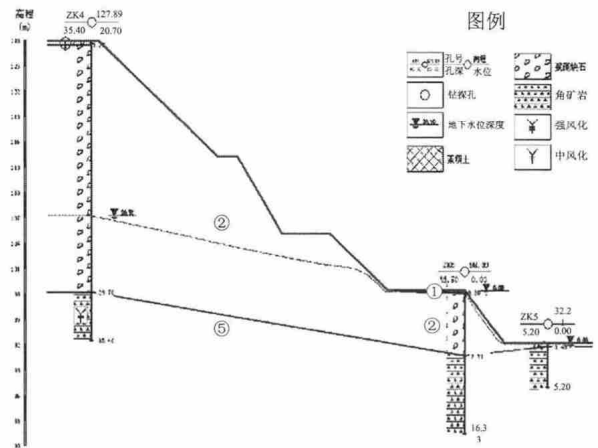
其 ZK4、ZK5、ZK6 钻孔的勘探图见图 5。

图 5 2-2 剖面的勘探柱状图

下面我们选择此尾矿坝的代表性剖面的三个钻孔(即 2-2 剖面的 ZK4、ZK5、ZK6 钻孔)为例,分析富家坞尾矿初期坝浆砌块石(堆石坝)的勘察情况。

1) ZK4 钻孔的勘察情况描述如下

①0.00~10.00 m 主要由大块石组成,含少量碎石,多见混凝土块和水泥砂浆,块石和碎石成分为变余砂岩,块石粒径一般为 20~50 cm,碎石粒径一般为 8~15 cm,呈微风化状态。架空现象很少,孔隙较小且每孔在不同位置均有漏水现象,漏水之后都无返水。岩心多呈柱状,少量呈碎块状。ZK8 钻进至约 12.0m 时见有少量尾矿砂。

②10.00~18.00 m 主要由碎石组成,含少量块石,块、碎石成分为砂岩质,块石块径 20~50 cm,碎石粒径一般为 10~20 cm,呈微风化状态,堆砌杂乱,偶见混凝土和水泥砂浆,胶结一般,多孔隙、偶有架空现象。

③18.00 m 以下基岩面以上主要由圆砾、角砾组成,含少量块石以及砂砾,块石粒径 20~30 cm,圆砾、角砾粒径 5~15 cm,呈微风化状态,堆砌杂乱,很少见混凝土和水泥砂浆,胶结差,多孔隙,架空现象较少。18.0 m 以下钻进时经常出现卡钻、埋钻、掉块等现象。

2) 钻孔 ZK5 和 ZK6 的浆砌块石(堆石坝)勘探情况描述如下:钻孔主要由块石、碎石组成,块石粒径一般为 20~50 cm,碎石粒径一般为 8~15 cm,呈微风化状态。多见水泥砂浆,混凝土较少,胶结较好,多孔隙,架空现象较少。

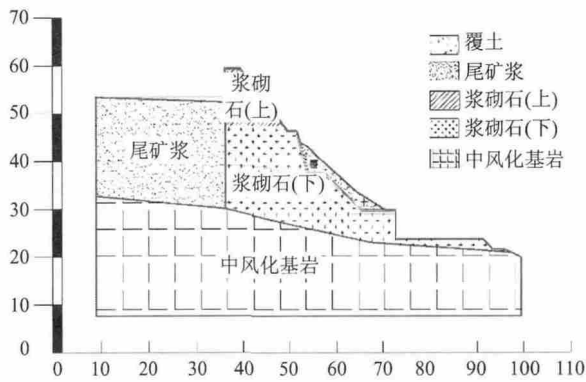
根据现场地质勘察过程中获得钻探资料和现场收集的富家坞尾矿坝的地质资料,绘制出 2-2 剖面的工程地质剖面图,见图 6。

图6 2-2地质剖面图(单位:m)

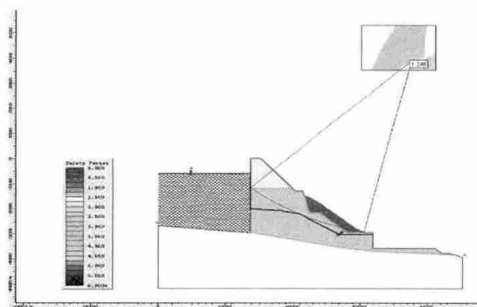
考虑到此尾矿坝的尾矿长期处于水中,尾矿多呈浆体状,本文在进行坝坡的抗滑稳定性时,将尾矿作为水来进行稳定性分析。各方案计算的最小安全系数与滑弧面位置见图7。

(a) 方案 I 正常运行条件下的计算结果

图 7 2-2 剖面坝体稳定性计算

从计算结果可以看出,尾矿坝在正常工况和洪水工况下运行时基本能满足规范要求。但其安全系数富余并不多,再加上现场发现尾矿初期坝溢洪道东侧和二期与三期坝坝体背水面之间均出现喷射状渗流并伴有尾矿外泄现象。然而,长期的这种贯穿性渗流会大大降低坝体的安全系数,从而导致坝体局部崩塌或发生滑坡的重大灾害。因此,需要对坝体采取工程措施来封堵这种贯穿性渗流孔,较为有效的方法是注浆,因为此方法既能加固坝体(由于建造的施工质量差),又能封堵坝体内的孔隙,从而防止尾矿水和泥浆通过坝体外渗。最终保证富家坞尾矿坝的安全运行。

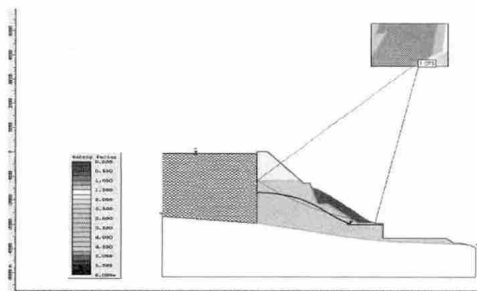
(b) 方案 II 洪水运行条件下的计算结果

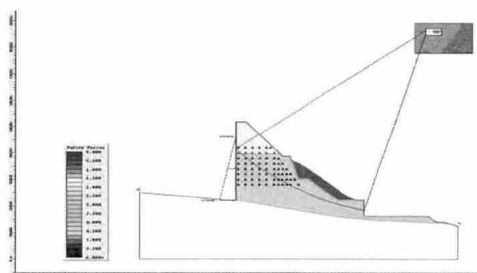
(c) 方案 III 注浆条件下 (0.1 MPa) 的计算结果

同时,在注浆过程中,应考虑注浆压力对坝体的影响。因此,从计算方案III可以看出,在注浆压力为0.1 MPa时,其计算的安全系数在规定的安全范围之内;当注浆压力为0.3 MPa时,其安全系数明显小于规定的最小安全系数;而注浆压力在0.2 MPa时,其计算的安全系数略小于规定的最小安全系数。因

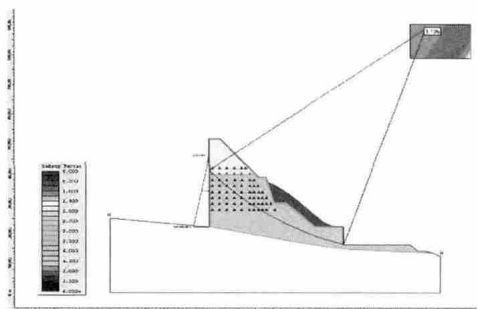
(d) 方案 III 注浆条件下 (0.2 MPa) 的计算结果

此,为了防止富家坞尾矿初期坝在注浆过程中的出现滑坡,建议其注浆压力不易超过 0.2 MPa。同时,也可在注浆过程中采取一些工程措施(如增加坝体自重和降低库内水位)来降低的滑坡风险。

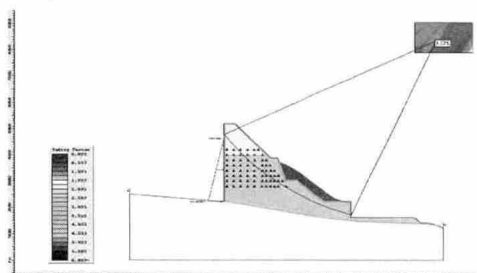
(e) 方案 III 注浆条件下 (0.3 MPa) 的计算结果
